## GewässErLeben

Gewässergüteuntersuchungen und Lernorte an Gewässern  
im Landkreis Esslingen

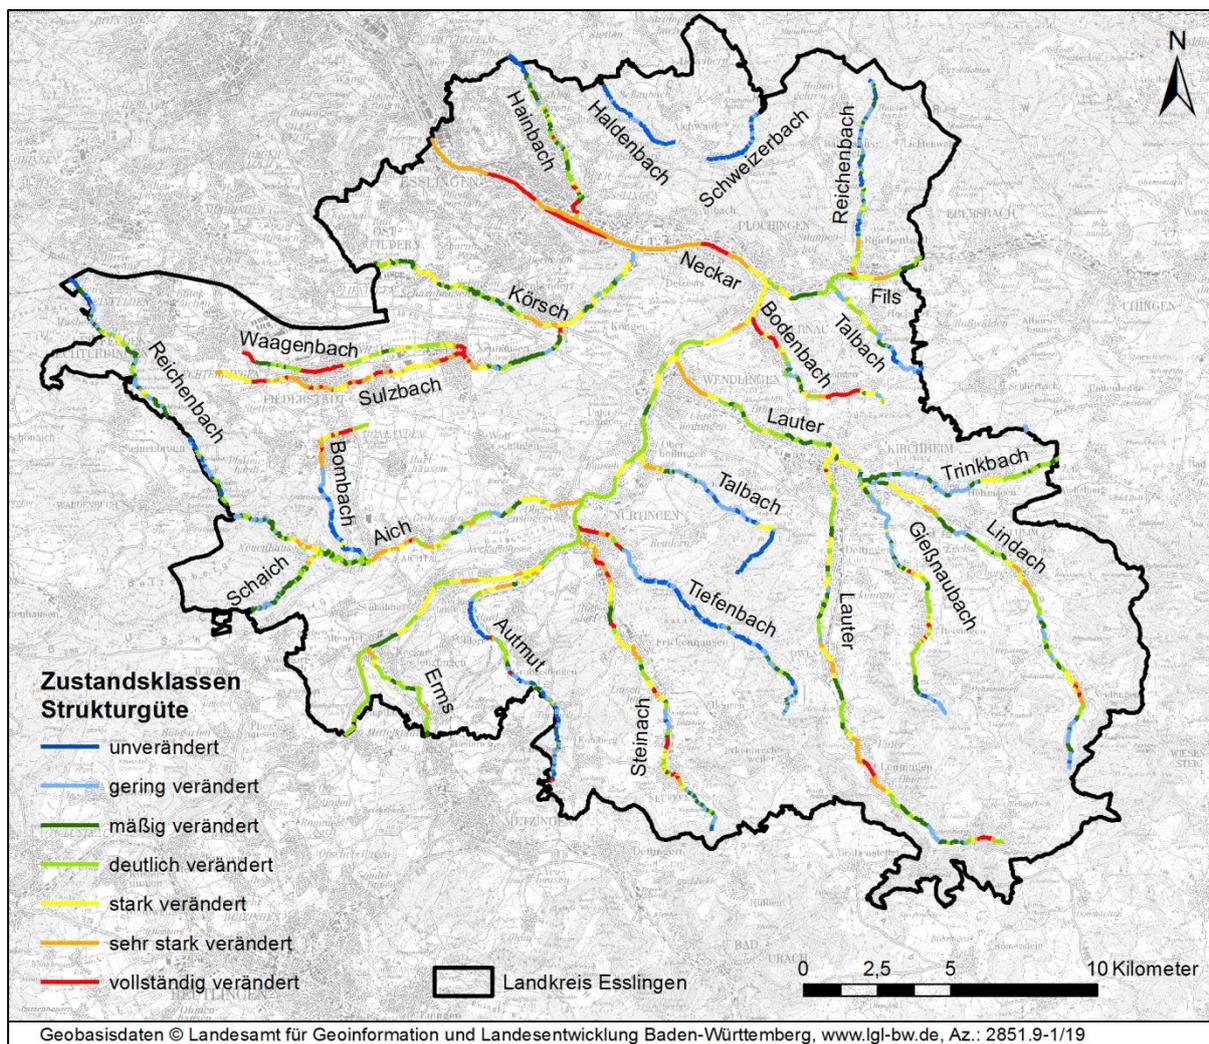
Abbildung 2-1: Strukturgüte der Fließgewässer (Datenquelle: LANDESANSTALT FÜR UMWELT, MESSUNGEN UND NATURSCHUTZ BADEN-WÜRTTEMBERG (2015)).

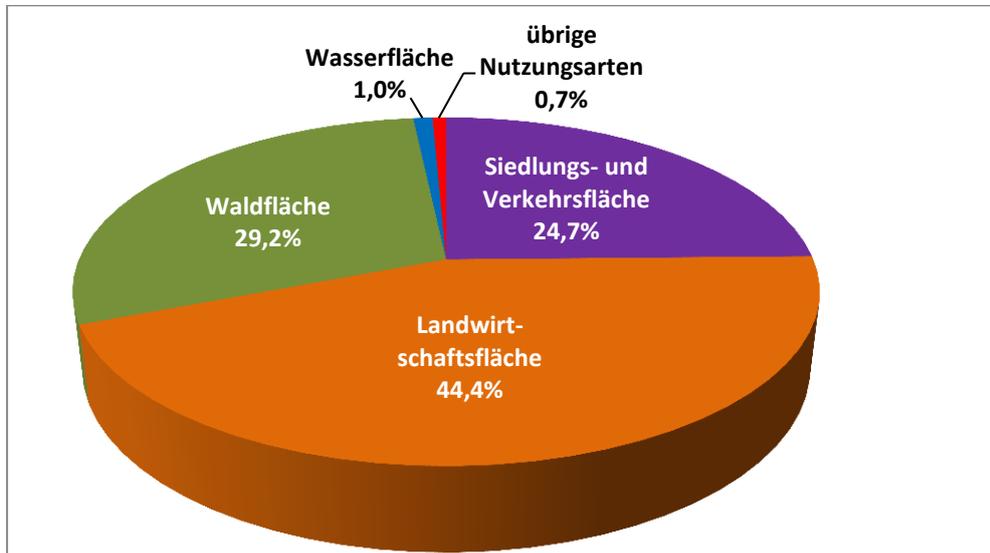
Abbildung 2-2: Flächennutzung im Landkreis Esslingen (Datenquelle: STATISTISCHES LANDESAMT BADEN-WÜRTTEMBERG (2014A)).

Die Landwirtschaftsflächen dominieren die Flächennutzung im Landkreis Esslingen, entsprechen aber in etwa dem landesweiten Durchschnitt (45,5 %). Die Wasserflächen sowie die übrigen Nutzungsarten entsprechen ebenfalls in etwa dem Landesdurchschnitt. Der Anteil der Siedlungs- und

Verkehrsflächen nimmt im Landkreis Esslingen jedoch einen überdurchschnittlich hohen Wert an (Landesdurchschnitt: 14,3 %). Dementsprechend liegt der Waldflächenanteil im Landkreis Esslingen unter dem Landesdurchschnitt von 38,2 % (STATISTISCHES LANDESAMT BADEN-WÜRTTEMBERG, 2014a).

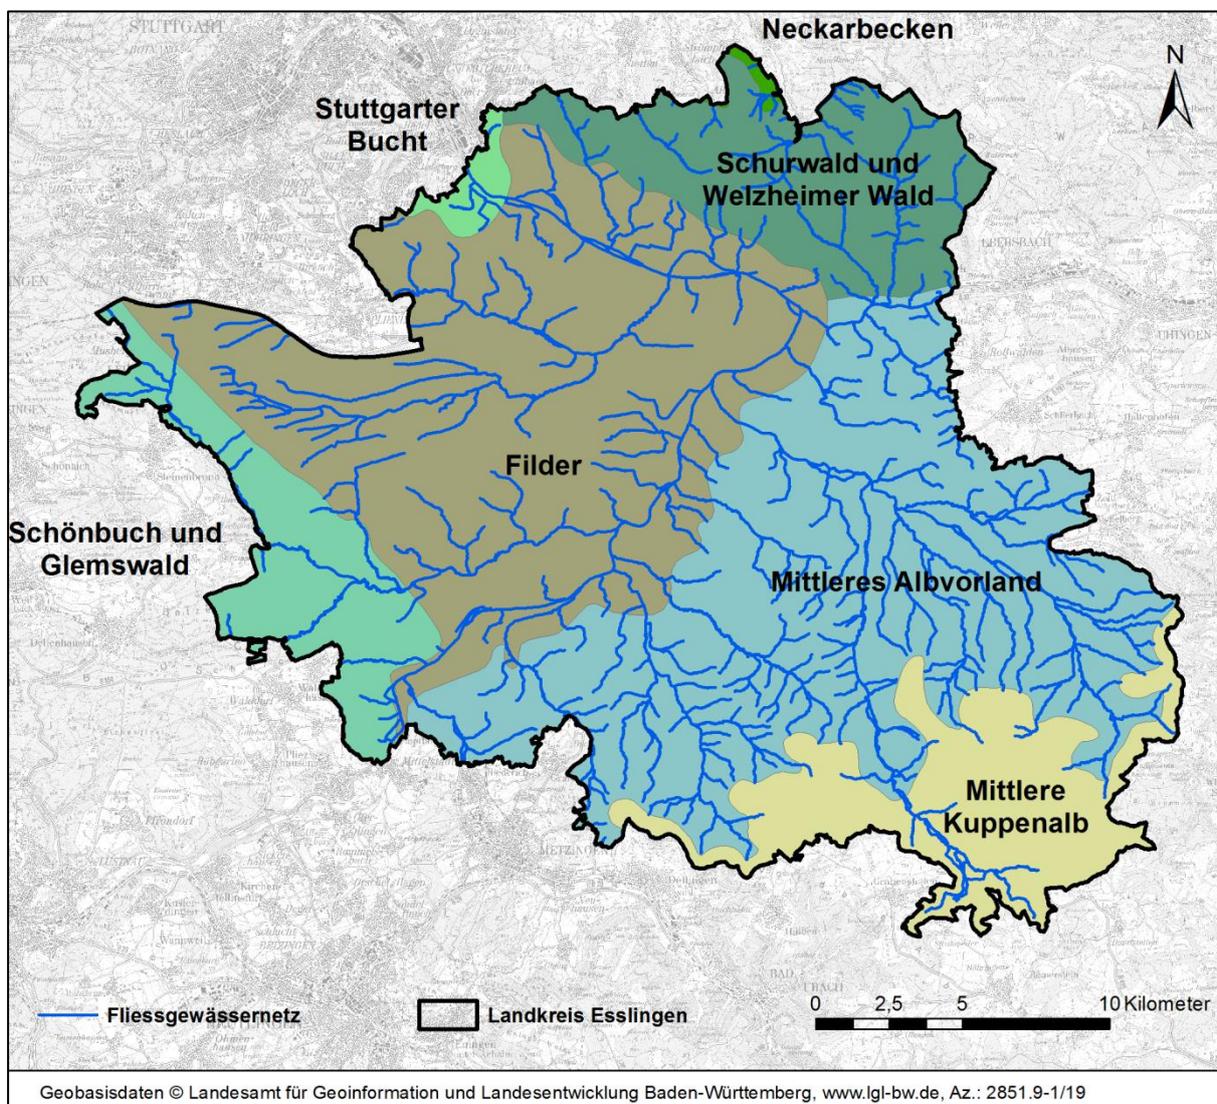
Abbildung 2-3: Naturräumliche Gliederung (Datenquelle: LANDESANSTALT FÜR UMWELT, MESSUNGEN UND NATURSCHUTZ BADEN-WÜRTTEMBERG (2015c)).

Das Kreisgebiet von Esslingen verteilt sich im Wesentlichen auf fünf Naturräume (Abbildung 2-3). Die Stuttgarter Bucht und das Neckarbecken werden nur randlich vom Landkreis angeschnitten. Im Norden liegt das Kreisgebiet im Naturraum Schurwald und Welzheimer Wald, der im Süden durch Neckar und Fils begrenzt wird. Keuperschichten bilden den geologischen Untergrund dieses überwiegend walddreichen Gebiets. Auch der im Südwesten des Kreisgebiets gelegene Naturraum Schönbuch und Glemswald ist innerhalb der Kreisgrenze walddreich und dünnbesiedelt. Das Ausgangsgestein besteht hier ebenfalls aus Schichten des Keupers, in Bachtälern haben sich Schotterablagerungen gebildet (REISS, 1997). Zwischen Neckartal sowie Schönbuch und Glemswald liegt der Naturraum Filder. Diese Hochebene besteht überwiegend aus Lößlehm und Schichten des

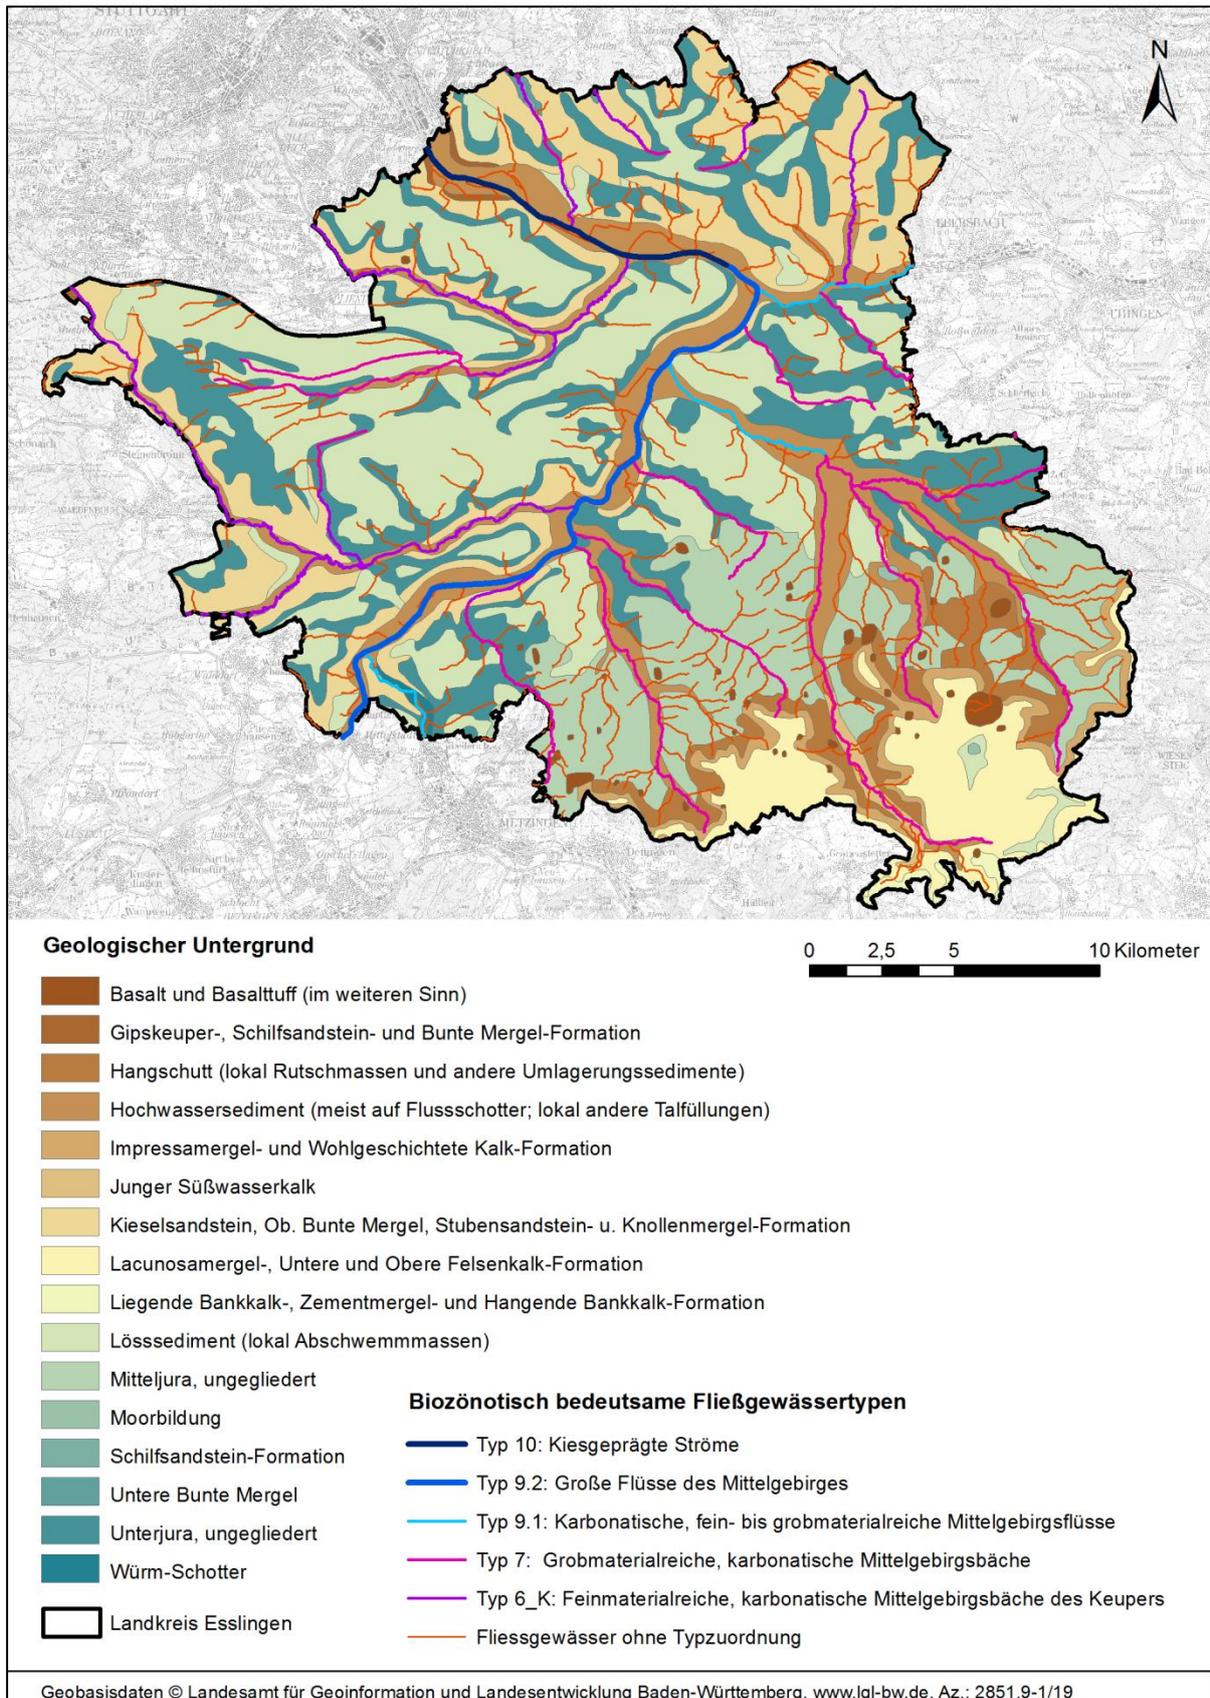
Abbildung 2-4: Geologie und Fließgewässertypen (Datenquelle: LANDRATSAMT ESSLINGEN, (2015a); REGIERUNGSPRÄSIDIUM FREIBURG - LANDESAMT FÜR GEOLOGIE, ROHSTOFFE UND BERGBAU, (2015)).

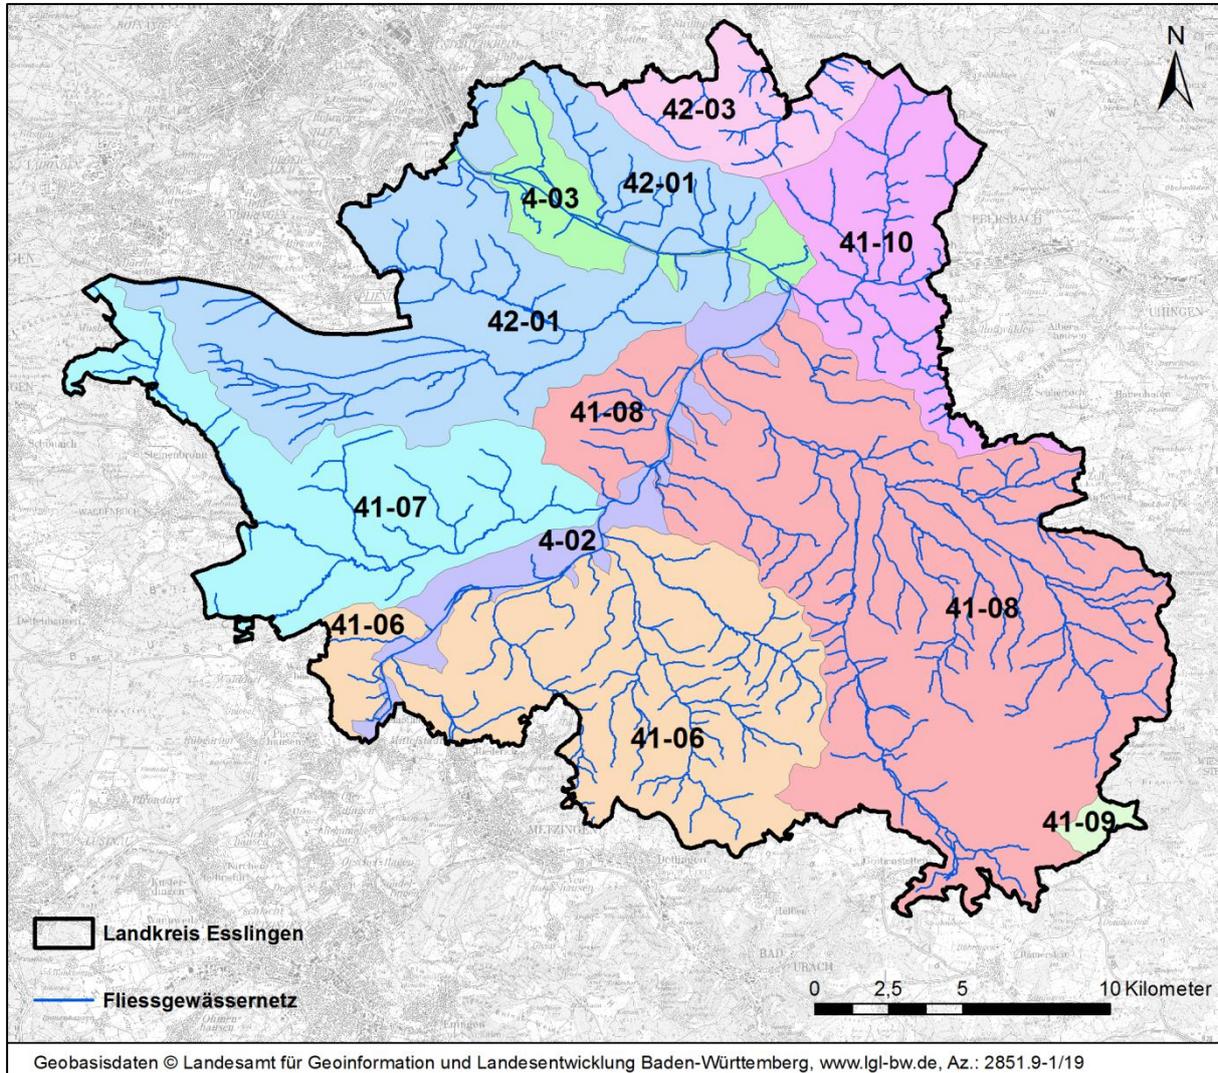
Abbildung 2-5: Wasserkörper (Datenquelle: LANDESANSTALT FÜR UMWELT, MESSUNGEN UND NATURSCHUTZ BADEN-WÜRTTEMBERG (2015d)).

Im Zuge der Umsetzung der EG-WRRL in Baden-Württemberg wurden die Fließgewässer des Landkreises Esslingen acht Wasserkörpern zugeordnet (Abbildung 2-5 und Tabelle 2-2).

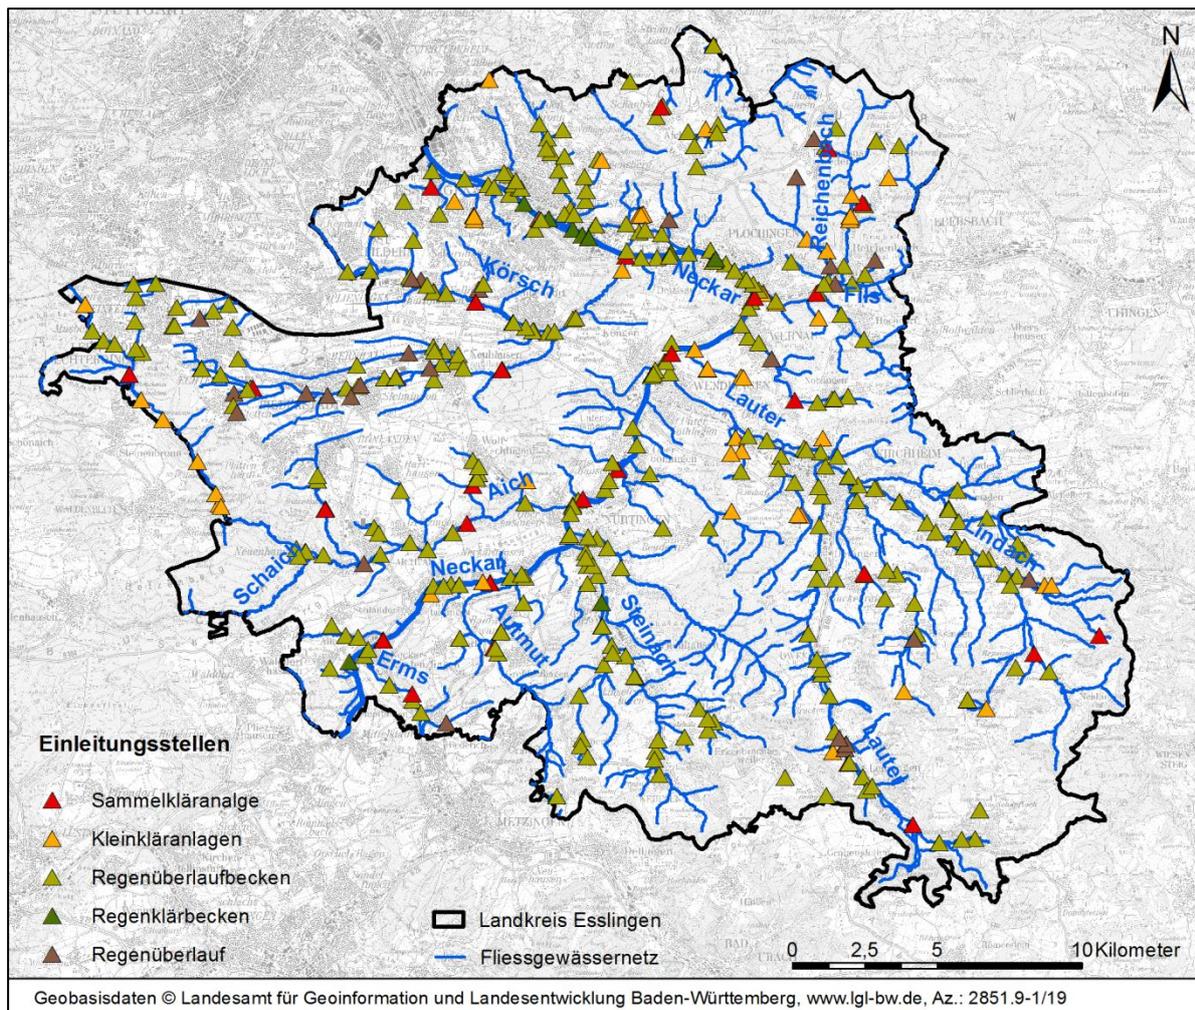
Abbildung 2-6: Einleitungsstellen der Siedlungswasserwirtschaft (Datenquelle: LANDRATSAMT ESSLINGEN (2015b)).

- 37 Sammelkläranlagen,
- 53 Kleinkläranlagen,
- 320 Regenüberlaufbecken,
- 12 Regenklärbecken und
- 31 Regenüberläufe ohne vorgeschaltetes Becken.

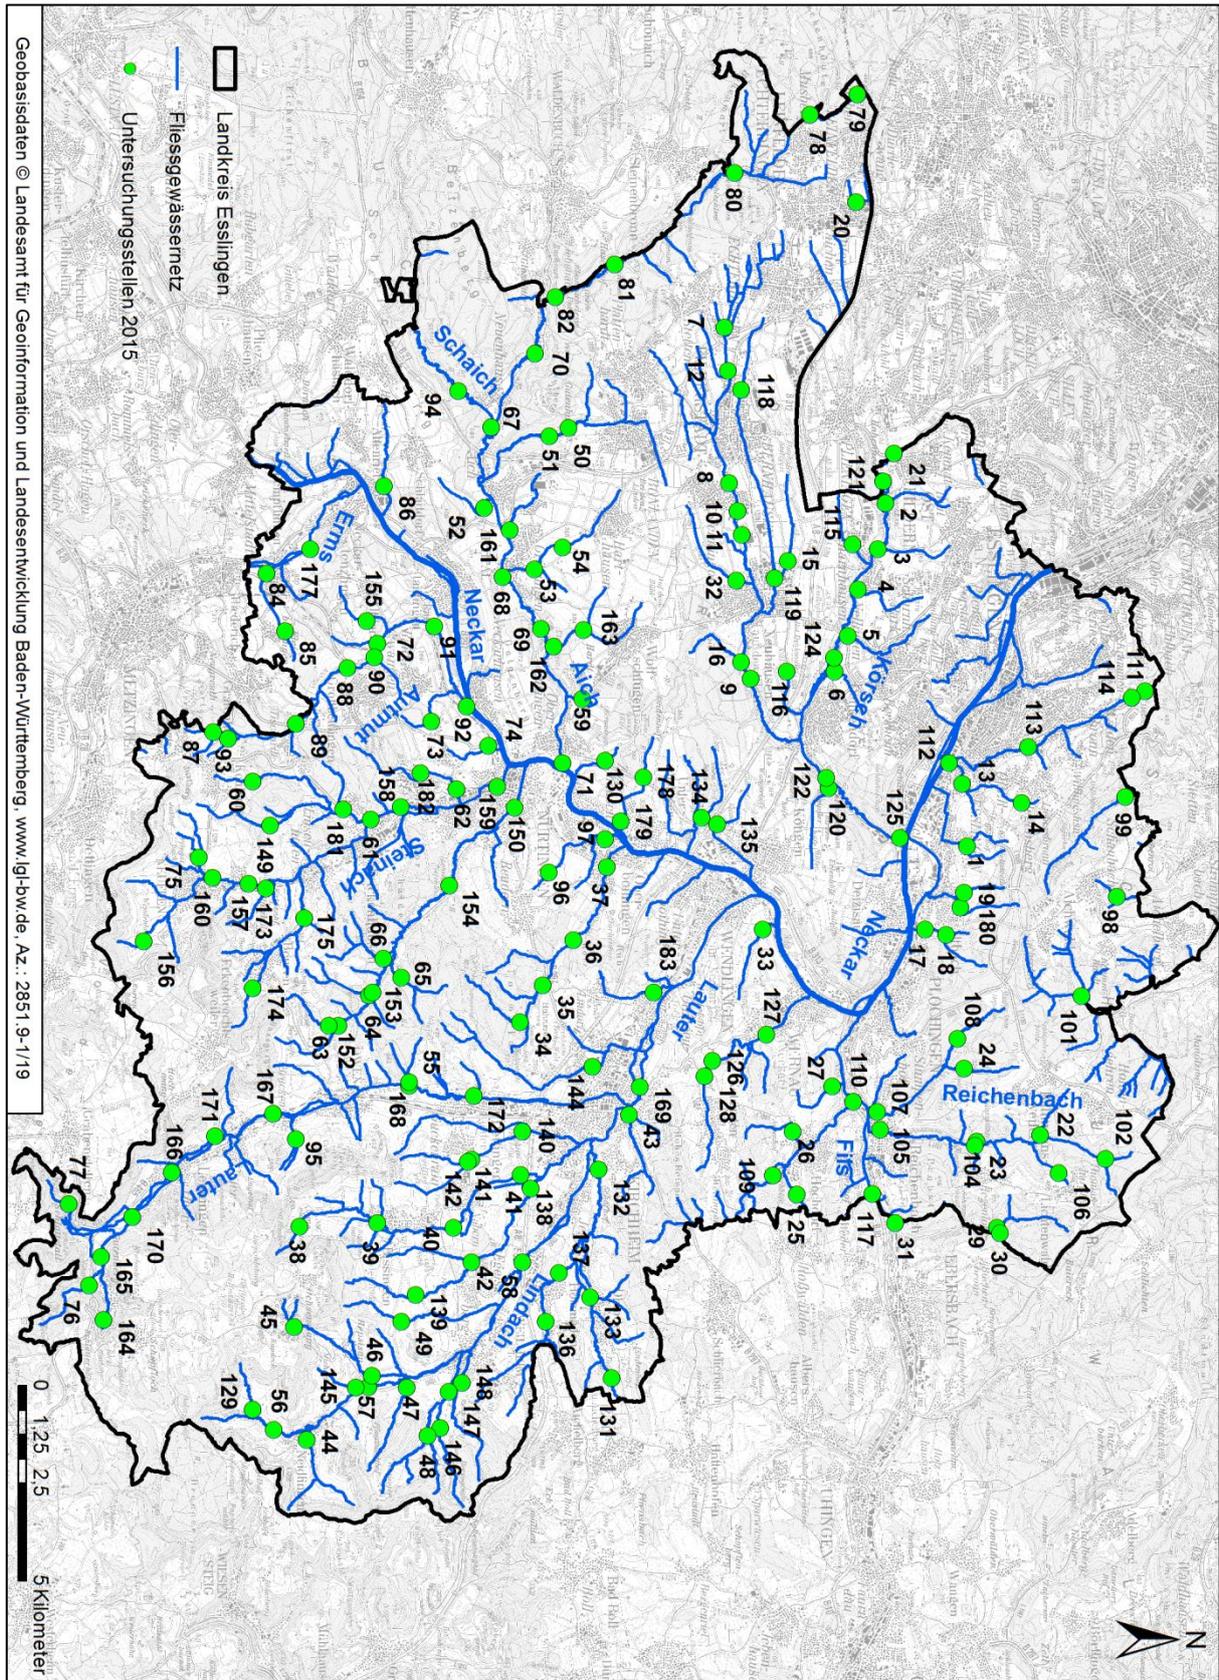
Abbildung 2-7: Untersuchungsstellen Makrozoobenthos.

Im Zug der hier dokumentierten Untersuchungen im Landkreis Esslingen im Frühjahr 2015 wurden 175 Untersuchungsstellen an insgesamt 102 Fließgewässer beprobt (Abbildung 2-7). An rund zwei Drittel der Gewässer (69) wurde eine Untersuchungsstelle ausgewiesen. An 17 Gewässern befanden sich drei oder mehr Untersuchungsstellen. Die Lauter hatte mit neun Untersuchungsstellen die meisten aller untersuchten Gewässer. Eine Auflistung aller Untersuchungsstellen mit Informationen zur Lage befindet sich im Anhang (Anhang 1).

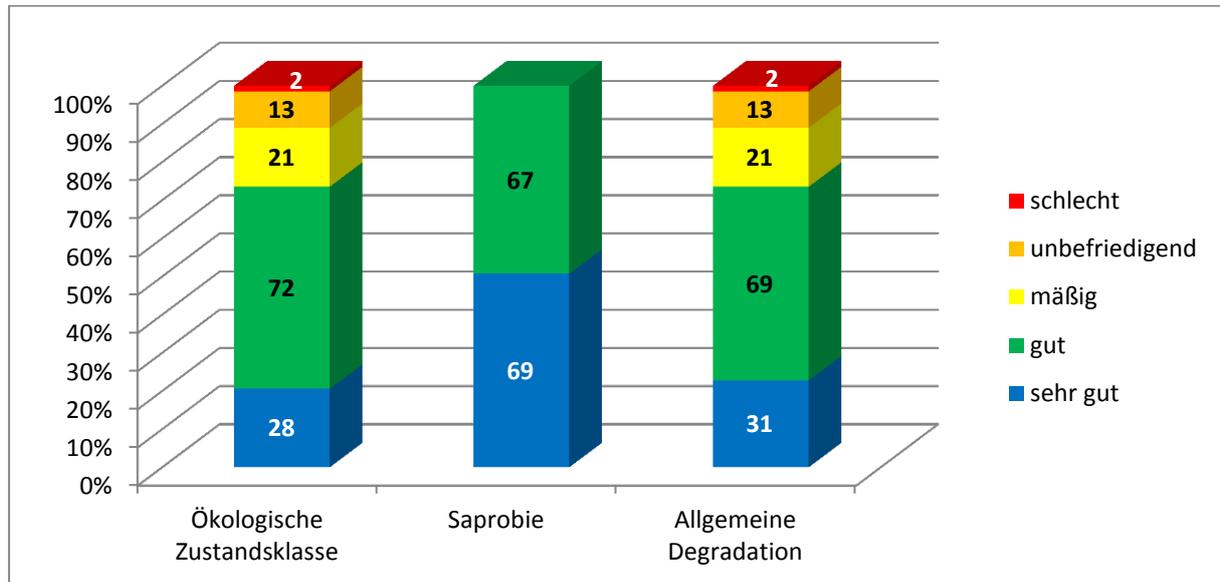
Abbildung 2-8: Bewertung des ökologischen Zustands, der Saprobie und der allgemeiner Degradation der untersuchten Fließgewässerabschnitte im Landkreis Esslingen auf Grundlage des Makrozoobenthos. (Es werden nur die Ergebnisse von Fließgewässerabschnitten dargestellt, die eine gesicherte ökologische Zustandsbewertung ergeben.)

An den 175 Untersuchungsstellen konnte in 136 Fällen ein abgesicherter ökologischer Zustand erhoben werden (Abbildung 2-8 und Abbildung 2-9). Demnach wiesen knapp drei Viertel der untersuchten Gewässerabschnitte einen „guten“ oder „sehr guten“ ökologischen Zustand auf. An allen Untersuchungsstellen, an denen der „gute“ Zustand verfehlt wurde, war die allgemeine Degradation für das Verfehlen des Bewirtschaftungsziels ausschlaggebend. Eine ausführliche

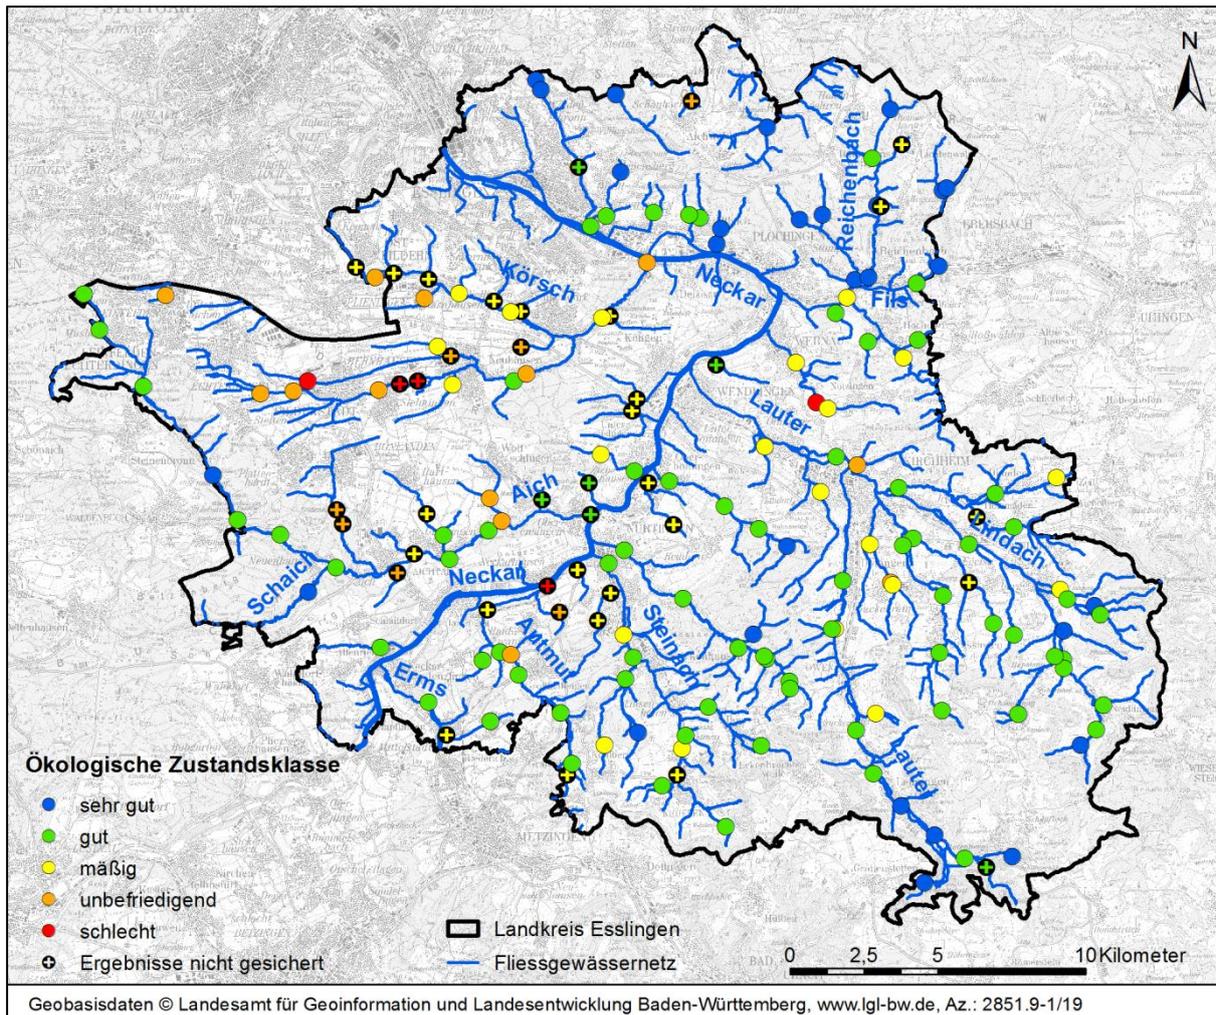
Abbildung 2-9: Bewertung des ökologischen Zustands auf Grundlage des Makrozoobenthos.

Ein „sehr guter“ Zustand im Hinblick auf das Makrozoobenthos konnte vor allem in den Oberläufen von Lauter und Lauter-Einzugsgebiet und in den von Norden der Fils und dem Neckar zufließenden Bächen des Schurwalds, aber auch am Reichenbach (Schönbuch) sowie an der Schaich ermittelt werden. Über den ganzen Landkreis verteilt finden sich noch Untersuchungsstellen, an denen der „gute“ ökologische Zustand verfehlt wurde. Eine besondere Häufung dieser ökologischen Defizite liegt im Filderraum vor, wobei neben Gewässern des Körsch- und Sulzbach-Einzugsgebiets auch verschiedene von der Filderebene der Aich zufließende Bäche betroffen waren.

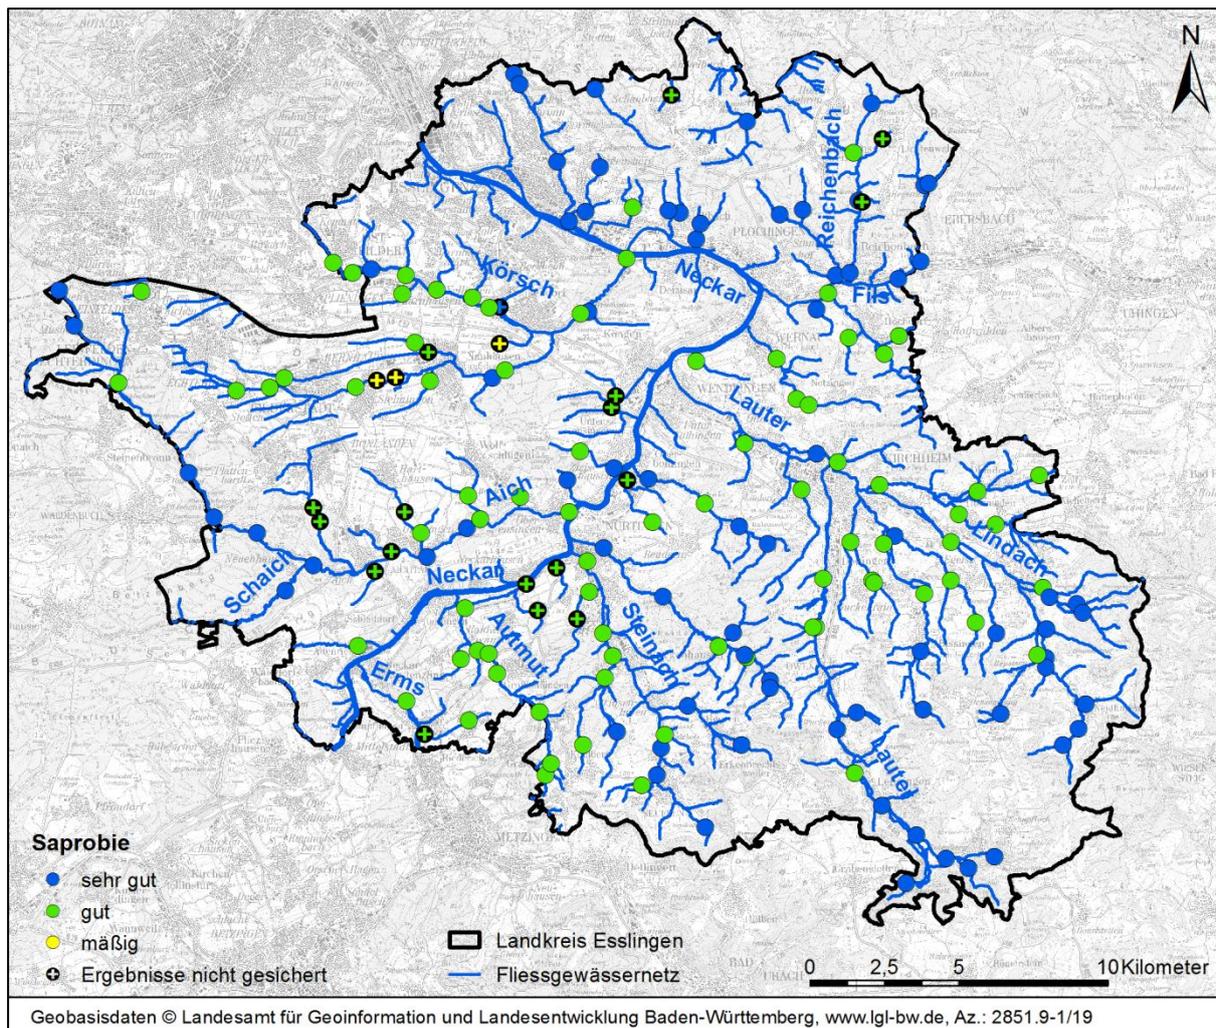
Abbildung 2-10: Bewertung der Saprobie auf Grundlage des Makrozoobenthos.

An 154 der insgesamt 175 Untersuchungsstellen konnte eine abgesicherte Bewertung der Saprobie ermittelt werden, die im „guten“ oder „sehr guten“ Bereich lag. Abbildung 2-10 stellt die Ergebnisse der Saprobiebewertung dar. An 75 Untersuchungsstellen konnte ein „sehr guter“ Zustand im Hinblick auf die saprobielle Belastung ermittelt werden, an 79 Untersuchungsstellen ergab sich der „gute“ Zustand. Eine schlechtere und gleichzeitig statistisch abgesicherte Bewertung konnte an keiner der Untersuchungsstellen ermittelt werden.

Gewässerabschnitte mit einem „sehr guten“ Zustand im Hinblick auf die saprobielle Belastung befanden sich vor allem an den Oberläufen der Gewässer des Albvorlands (Steinach und Beurener Bach, Tiefenbach, Lauter oberhalb Oberlenningen, Lindach und Zuflüsse oberhalb Weilheim), an Reichenbach (Schönbuch) und Schleich sowie gehäuft an den Gewässern des Schurwalds, dort mit Ausnahme der durch Einleitungen direkt belasteten Seitengewässer.

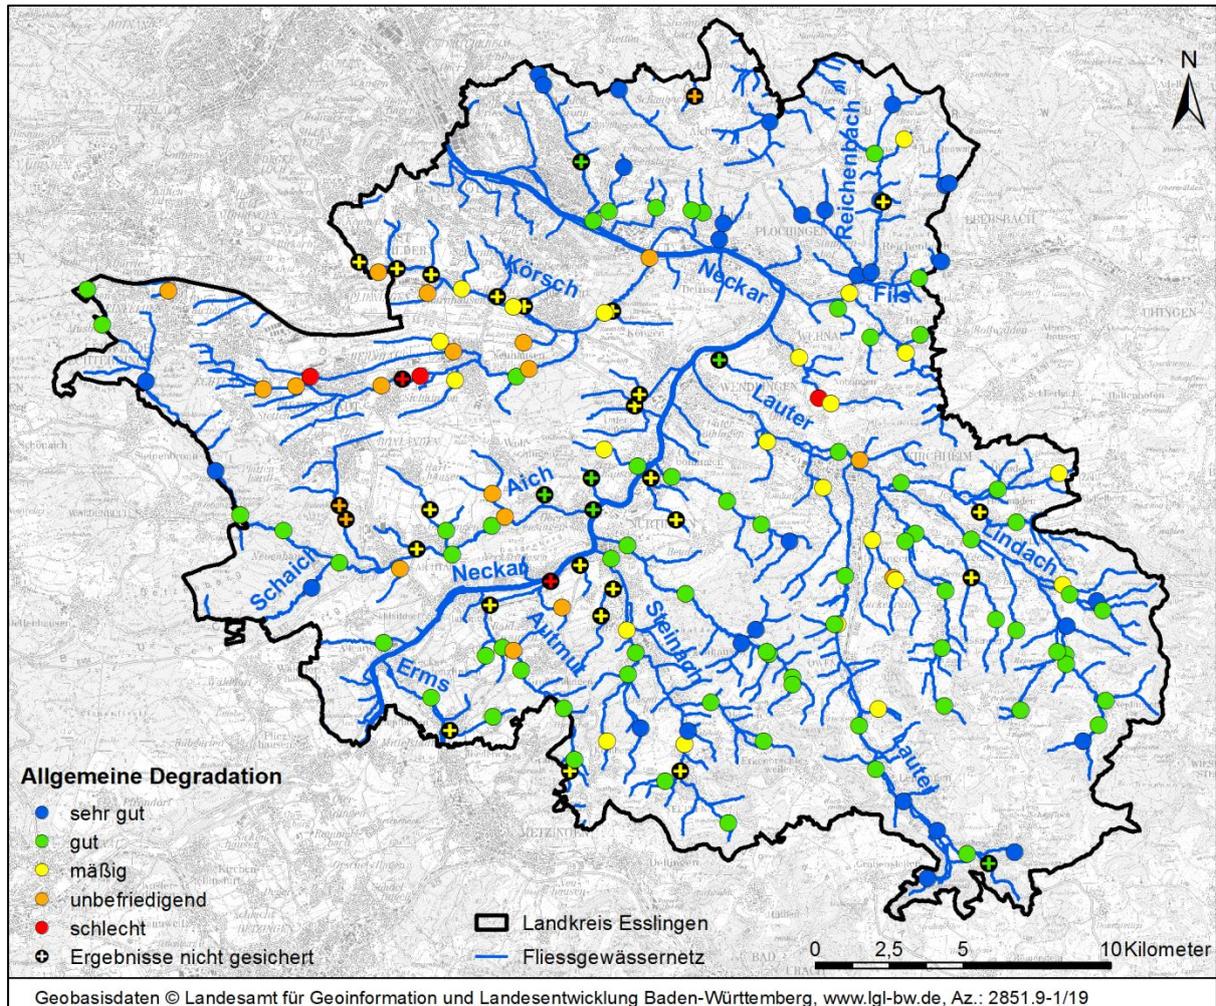
Abbildung 2-11: Bewertung der allgemeine Degradation auf Grundlage des Makrozoobenthos.

An 142 der 175 Untersuchungsstellen konnte eine abgesicherte Bewertung der allgemeinen Degradation ermittelt werden (Abbildung 2-11).

An 31 Untersuchungsstellen indizieren die vorgefundenen Biozönosen einen „sehr guten“ Zustand im Hinblick auf das Modul allgemeine Degradation. Diese Gewässerabschnitte befinden sich an Zuflüssen von Steinach und Tiefenbach, am Reichenbach (Schönbuch) im Bereich des Naturschutzgebiets „Siebenmühlental“ und an der Schaich, oberhalb von Oberlenningen an der Lauter sowie an Zuflüssen der Lindach am Trauf der Schwäbischen Alb sowie gehäuft an den im Wald verlaufenden Gewässern des Schönbuchs.

Gewässerabschnitte mit einer „mäßigen“ oder schlechteren Bewertung des Moduls allgemeine Degradation finden sich vor allem im Einzugsgebiet der Körsch, wo fast alle Untersuchungsstellen den „guten“ Zustand verfehlten. Darüber hinaus verteilen sich die defizitären Gewässerabschnitte über den ganzen Landkreis. Gewässer mit offensichtlich defizitärem Zustand sind vor allem der Unterlauf der Autmut, der Humpfenbach in Nürtingen, Baumbach und Föllbach als Aichzuflüsse, der Bodenbach und der Jauchertbach.

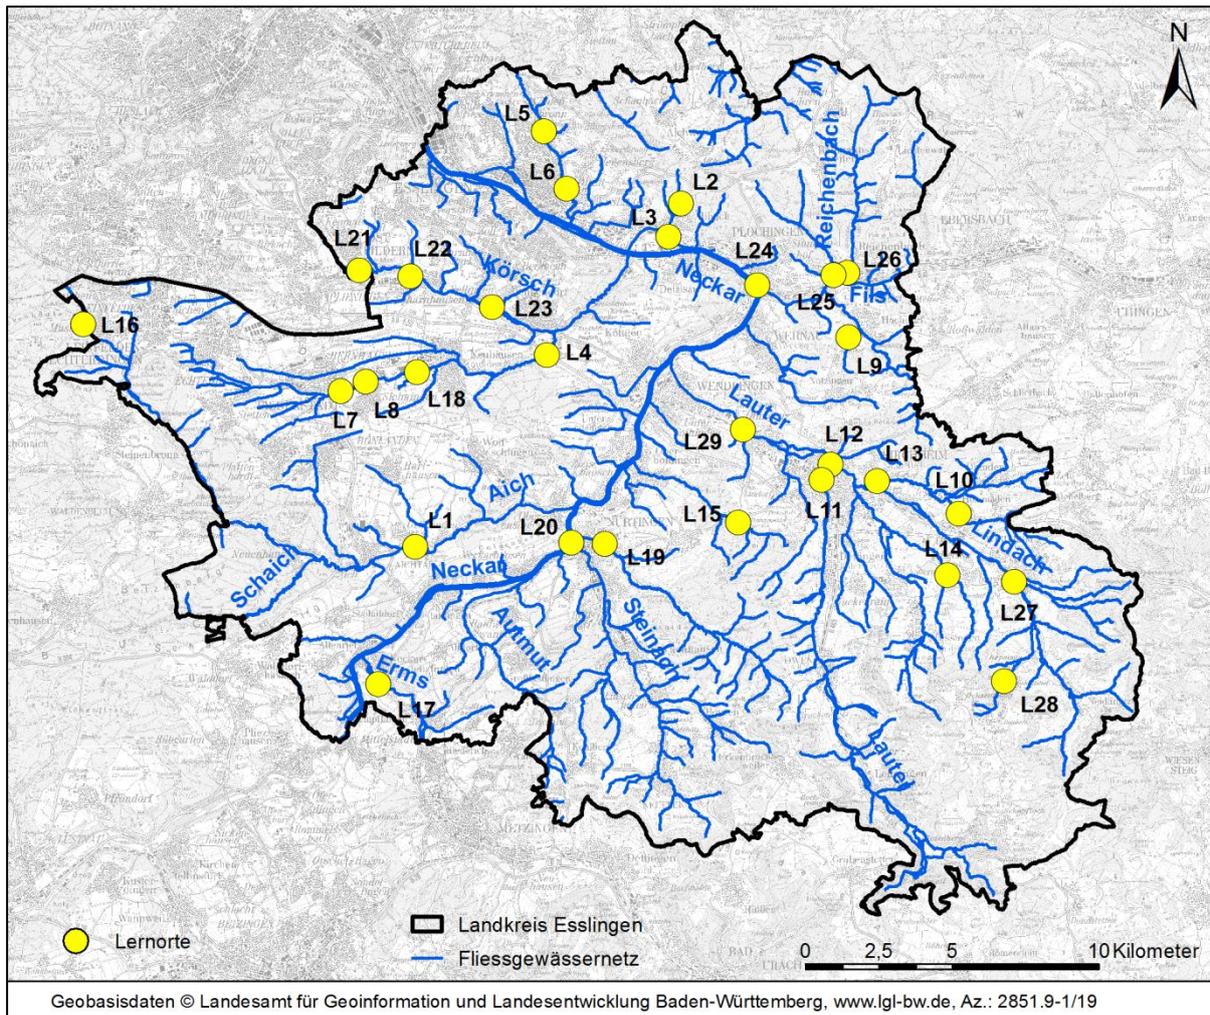
Abbildung 3-1: Lernorte für außerschulische Makrozoobenthosuntersuchungen.

Im Landkreis Esslingen wurden insgesamt 29 Lernorte ermittelt (Abbildung 3-1), die in 17 Gemeinden liegen. Diese Lernorte wurden entweder im Rahmen der biologischen Gewässeruntersuchung gefunden oder von den Mitarbeitern des Amtes für Wasserwirtschaft und Bodenschutz im Landratsamt Esslingen vorgeschlagen. Bereits bekannte Lernorte wurden ebenfalls übernommen, um für den Landkreis Esslingen einen möglichst vollständigen Überblick über Lernorte, die für biologische Gewässeruntersuchungen geeignet sind, aufzuzeigen.

Die Lernorte verteilen sich mit Ausnahme des südlichen Kreisgebiets über den gesamten Landkreis. Im Süden, im Einzugsgebiet von Autmut, Steinach und Lauter (oberhalb des Zusammenflusses mit der Lindach) konnten in erster Linie aufgrund morphologischer und hydrologischer Eigenschaften keine passenden Lernorte gefunden werden. Entweder war das Bachbett sehr tief eingeschnitten, was einen gefahrlosen Zugang zum Gewässer verhinderte oder das jeweilige Gewässer hatte keinen ausreichenden Abfluss für eine Makrozoobenthosuntersuchung mit einer Gruppe. Weitere Aspekte, wie Einleitungen von Kläranlagen und Gefahrenquellen, wie Querbauwerke (z. B. Wehre), spielten bei der Ausweisung von Lernorten ebenfalls eine Rolle.
